# 栃木市に現存する歴史的建造物の地震被害および 構造特性に関する調査研究

Research on Earthquake Damage and Structural Characteristics of  
Existing Japanese Traditional Buildings in Tochigi City

Tochigi City in Japan is left with many traditional buildings, which form the historic townscape. The 2011 off the pacific coast of Tohoku Earthquake on March 11, 2011 and subsequent aftershocks caused damage to many of these traditional buildings. Only few data are available on seismic performance of these buildings at present. Therefore, in this paper, the researchers conducted study and survey relevant for these buildings. The following activities were taken place.

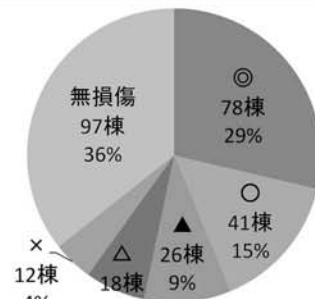
図6 損傷経過別棟数分布

損傷経過別の棟数分布を建造物種別に拘らず図6に示す。ここで、損傷経過が異なる複数の損傷が確認された建造物については、表5に示した順番で最上位に該当する建造物として算入した。調査した建造物272棟の内、64%にあたる175棟(552箇所)において、何らかの損傷が確認された。この内、一連の地震による損傷(損傷経過◎)、ないしは一連の地震によると思われる損傷(損傷経過○)がある建造物が119棟、さらにその他に以前からの損傷が地震により進展したと思われる建造物(損傷経過▲)が26棟あり、合計で145棟が一連の地震によって何らかの損傷を被ったことになる。

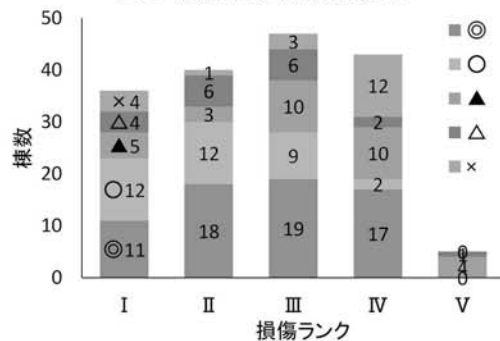
図7 最大損傷棟数分布

また最大損傷ランク別の建造物の棟数分布をその損傷経過に対応させて建造物種別に拘らず図7に示す。一連の地震による被害(損傷経過◎と○)では損傷ランクⅡが最も多く、それらの建造物以外で以前からの損傷が進展したと思われる被害(損傷経過▲)については損傷ランクⅢやⅣで多く確認された。損傷ランクをⅤにした5棟については、いずれも今回の地震以前から生じていた損傷に起因するものであった。その状況としては、土塗壁の大規模崩落やそれに係る貫や竹小舞の露出・折損が進展した土蔵が3棟、柱脚が腐朽し土台と離縁している木造住居が1棟、残留変形や経年劣化が顕著な木造住居が1棟であり、いずれも倒壊はしていないが構造耐力上致命的な著しい損傷を受けていると判断した。なお、この内の土蔵1棟と木造住居2棟については空き家であった。

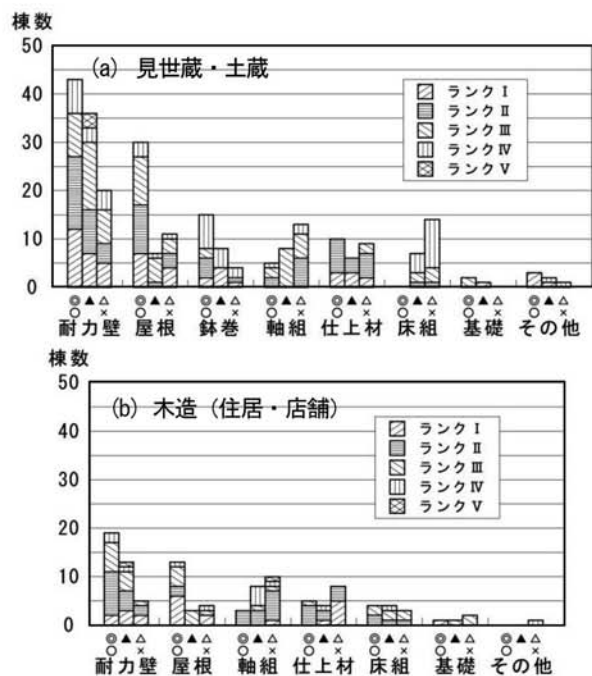
図8 損傷部位別の棟数分布

見世蔵・土蔵の損傷部位別の棟数分布を図8 (a)に示す。見世蔵と土蔵では損傷の形態は概ね似ており、主に耐力壁、屋根、鉢巻の損傷が多かった。一連の地震に係る被害(損傷経過◎,○,▲)について見ていくと、まず耐力壁の損傷形態としては、損傷ランクⅠ～Ⅲ程度の開口隅角部周りのひび割れや、外壁の部屋内側に水平ひび割れが多く確認された。この水平ひび割れは、貫もしくは鉢巻下端にほぼ対応する位置に生じていた。また、損傷ランクをⅣと判定したものの多くは、土塗壁が一部崩落するほどの損傷を受けたものが多かった。

木造(住居・店舗)の損傷部位別の棟数分布を図8 (b)に示す。木造(住居・店舗)では、主に耐力壁、屋根、軸組の損傷が目立った。一連の地震に係る被害(損傷経過◎,○,▲)について見ていくと、耐力壁については損傷ランクⅠ～Ⅱ程度のひび割れが多かった。また、屋根の被害としては垂木の折損により屋根が陥没したために損傷ランクⅣと判断したものが1棟あるが、それ以外は見世蔵や土蔵と同様に、土葺きの屋根で棟瓦の落下や瓦が部分的にずれる被害が多かった。軸組については柱が1～3°程度の範囲で傾斜している事例が多かった。

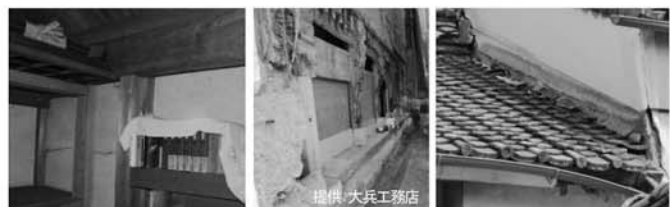
次に、屋根については、損傷ランクⅡ～Ⅲ程度の棟瓦の落下や瓦が部分的にずれる被害が多かった。なお、被害を受けた瓦は全て土葺きであった。さらに、土蔵造り特有の部位である鉢巻については、仕上げの漆喰が剥落した程度の軽微な被害のほか、塗土が大部分にわたり崩落する被害が7棟であった。また、鉢巻が影響していると考えられる被害として、上述したように鉢巻下端位置に概ね対応する内部壁面の水平ひび割れ(写真1)を16棟で確認し、その中には水平ひび割れ上部の壁が容易に視認できるほど屋外側に傾斜しているものもあった。

写真1 土壁の水平ひび割れ

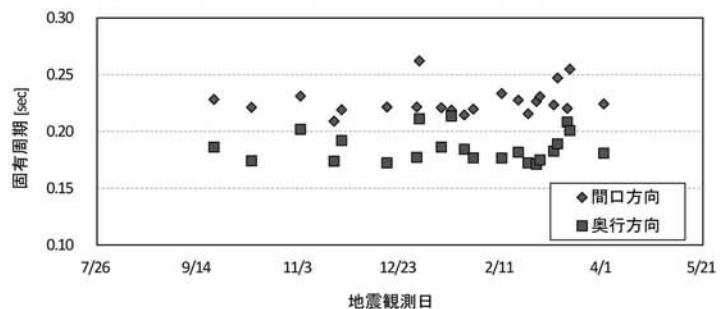
図19 1次固有周期の推移

見世蔵の地震応答性状を把握することを目的に、伝建地区内にある小山高専サテライトキャンパスの1階床上(下部)および隣接する見世蔵(平入り、差掛け屋根)の小屋組上(上部)に地震計を設置し、強震観測を継続して行っている。見世蔵の外観および地震計設置状況を写真7に示す。強震観測を開始してから2012年4月1日までに上部と下部で計22回の地震を観測(加速度記録)した。まずは、これらの上部と下部の加速度波形を周波数領域に変換し、伝達関数(パワースペクトル比:上部/下部)を求め1次固有周期を評価した。1次固有周期の推移を図19に示す。固有周期は、間口・奥行方向共に、観測を開始した当初から伸びるような傾向は見られず、数度の地震を経験した後も建造

物の剛性が低下することなく、構造的に概ね健全であることが確認できる。

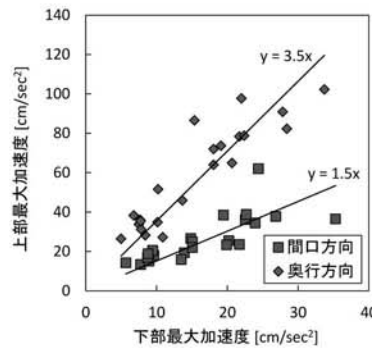
図 20 上部と下部の最大加速度の関係

図 20 には見世蔵の地震応答性状を把握するために、上部と下部の最大加速度の関係を示している。下部の最大加速度に対する上部の最大加速度の比(以下、応答倍率)は、地震波に拘らず間口方向(平側)が 1.5 倍程度であるのに対して、奥行方向(妻側)では 3.5 倍程度となり、奥行方向の方が大きく増幅されることがわかった。このように奥行方向の応答倍率が大きくなる原因

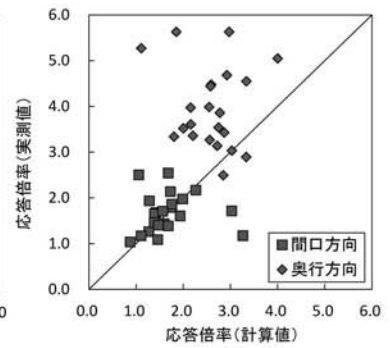
図 21 実測値と計算値の比較

を探るために、応答倍率の計算値と実測値の比較を図 21 に示す。ここで、計算値とは各観測地震波から評価した固有周期(図 19 参照)となる 1 質点系モデルに対して下部の観測地震波を入力する弾性応答解析(内部粘性減衰  $h = 5\%$ )を行い、その最大応答加速度を入力地震波の最大加速度で除した値である。間口方向の実測値は、計算値とよく一致する傾向が見られ、実挙動は概ね 1 質点系で模擬できる様子が伺える。一方の奥行方向については、計算においても応答倍率が間口方向より大きくなることが確認できる。さらに、実測値は計算値よりも大きくなり、奥行方向の実地震時挙動については 1 質点系モデルによる周期特性を考慮した検証だけでは説明できない複雑な挙動を示していることが確認できた。
