## 宮城県北部連続地震におけるブロック塀の被害について

### Damage to Concrete Masonry Garden Walls Caused by Miyagi north continuation earthquake

川上 勝弥・天野 真宏\*

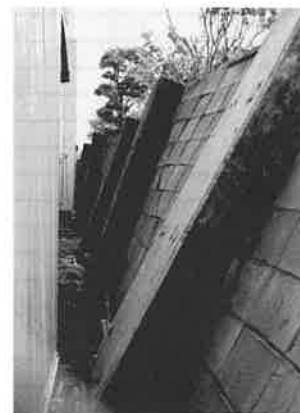
写真-1 事例・1

写真 1 は、1978 年宮城県沖地震の後に宮城県及び仙台市が作成したブロック塀の指導基準である「コンクリートブロック塀設計施工基準」により造られたブロック塀である。

被害の状況は、基礎の一部分に根入れ不足並びに布基礎の打継ぎ不良による上下方向の分離に起因する基礎せいの不足が原因で、傾斜したものと思われる。加えて、この敷地は、盛土された軟弱地盤であり、折からの長雨で著しく地耐力が低下していたものと推察される。ただし、倒壊せず傾斜して止まっていたのは、電柱の控え線により支えられていたためである。

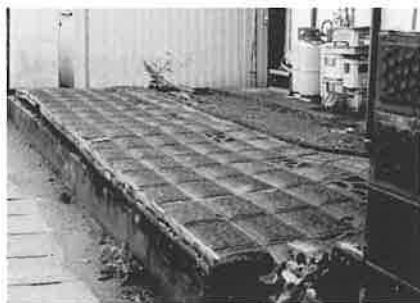
写真-2 事例・2

写真2は、縦筋を基礎に定着することなく壁体の最下部で止まっていたために、壁体部分が地震の振動により転倒したブロック塀である。

塀の壁体部分には、縦筋及び横筋が配置されていたため、塀の壁体部分が一枚岩の状態で転倒した、最も危険な被害形式である。この塀は、控壁がなく敷地側に転倒していたが、敷地側に控壁が設置されていれば道路側へ転倒する可能性があり、状況によっては最悪の事態が生じる危険性を示唆している。

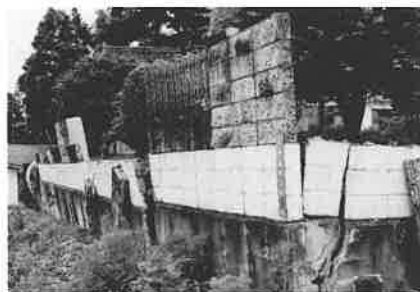
写真-3 事例・3

写真3は、鉄筋コンクリート造擁壁上に設置されていたブロック塀で、擁壁が変形するほどの強い振動が作用したものと思われる。

被害の主な原因として、擁壁（ブロック塀にとっては基礎となる）の変形、形状の異なるブロックの増積み、組込みフェンス塀における立上り壁部分の配筋不良並びに土留めを兼ねた部分による影響などが考えられる。

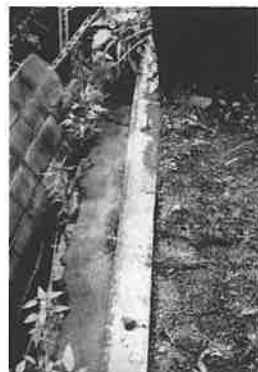
写真-4 事例・4

写真4は、縦筋が基礎に全く定着していなかったために転倒したブロック塀である。基礎には鉄筋を挿入するために開けたと思われるドリル穴が確認され、そこに差し込まれていた短い鉄筋は、モルタルにより固定されていないので簡単に引き抜くことができた。これは、「差し筋」と呼ばれる短い鉄筋を、基礎と壁体との接着部分（根付け部分ともいう）に使用した例で、過去には施工不良の代表的なものと指摘されていた。さらに、この状況は、あと施工アンカーを用いた場合の同じ状況であることが類推できる。また、控壁は、塀の壁体部分と良く緊結されていないため転倒しなかったものと、基礎が浅く塀とともに敷地の外側へ転倒したものがあつた。

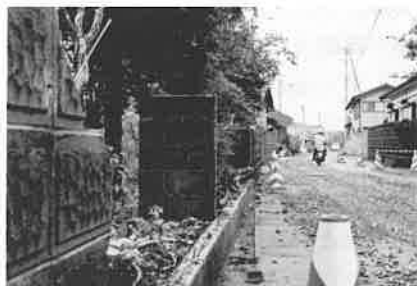
写真-5 事例・5

写真5は、塀の壁体部分と控壁とが十分に緊結されていなかったために、控壁だけが残り、塀の部分が道路側に転倒したブロック塀である。ブロック塀の道路側への転倒は非常に危険であり、過去の教訓が反映されていないことが問題である。

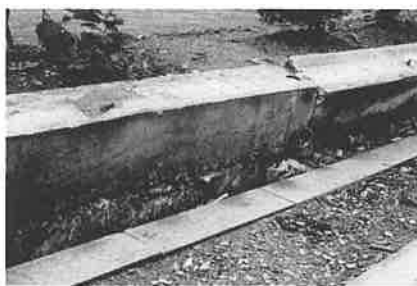
写真-6 事例・6

写真6は、敷地境界を示す石積みの上に基礎は設けているが、根入れが全くなく倒壊したブロック塀の撤去後の状況を示すものである。

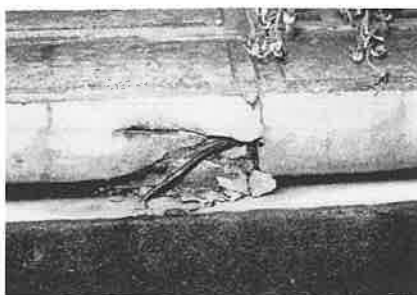
写真-7 事例・7

写真7は、基礎上端と最下段ブロックの面において縦筋の台直しを行った例を示すものである。根付けモルタル部分には、台直しされた縦筋が横方向に存在していた跡が残っている。台直しされた縦筋は、転倒に対して抵抗する力が弱く、さらに抵抗しようとする時の伸びにより、目地及びブロックを破壊することがある。このような台直しは、施工時の工夫で避けることができるものであり、典型的な施工不良である。

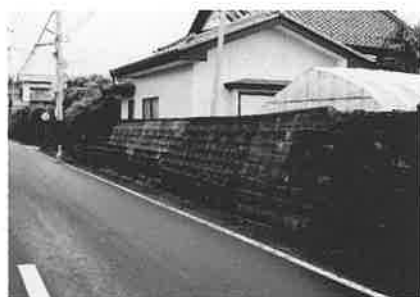
写真-8 事例・8

写真8は、高さ約1.7mの塀で、建築後に控壁で補強を施したが、控壁の間隔が広いところがありその部分が倒壊したブロック塀である。倒壊した部分は、既存の建物があつたために控壁を設けることができなかった部分である。

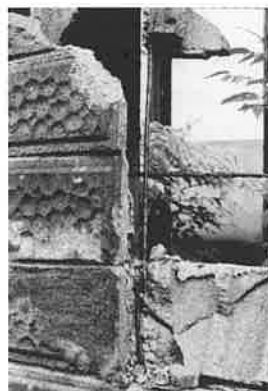
写真-9 事例・8

写真9は、写真8に示したブロック塀の倒壊した部分で、縦筋が切断されている状況を示すものである。写真9は、経年による鉄筋の腐食を示すとともに、この部分において大きな応力が作用したものと

推察される。

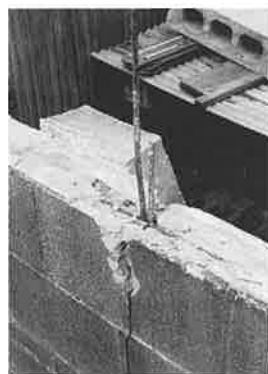
写真-10 事例・9

写真 10 は、縦筋の重ね継手を示すものである。いかなる場合も、ブロック内の狭い空洞内での縦筋の継手（重ね継手及びガス圧接継手ともに）は禁止されている。この事例は、新築の現場でも良く目にする光景で、縦筋を基礎から数十 cm 程度立ち上げておき後で塀を構築した場合、縦筋を一本もので通すことが困難となり、施工不良となる例である。

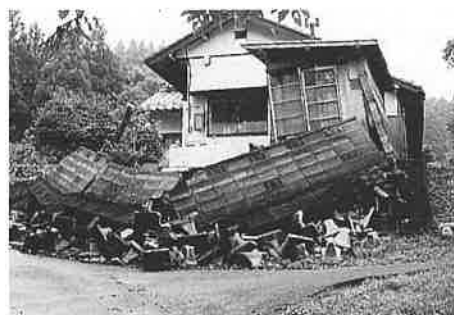
写真-11 事例・10

写真 11 は、間知ブロックや間知石積み擁壁の上に設けられたブロック塀の倒壊例である。間知ブロック積み擁壁は、上部にブロック塀が載ることを考慮して設計されていないし、ブロック塀は間知ブロック積み擁壁上に構築することを考慮していない。従って、強い揺れを受けると、ブロック塀は倒壊することになる。これは、設計上の問題と考えられるが、施工者もブロック塀のメカニズムを熟知して、このような状況が発生しないようにしなければならない。

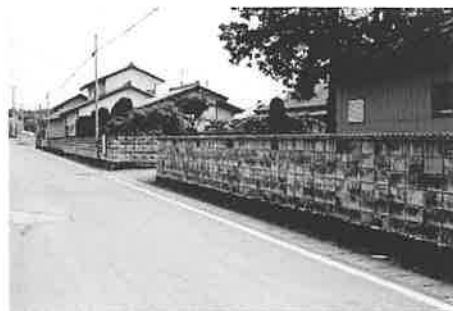
最後に、今回の地震においても、写真 12 に示すような基準に適合しているブロック塀は、被害を受けることなく何事もなかったように平然と残っていることを強調する。

写真-12 基準に適合したブロック塀
