# 栃木市に現存する歴史的建造物の地震被害および 構造特性に関する調査研究

Research on Earthquake Damage and Structural Characteristics of  
Existing Japanese Traditional Buildings in Tochigi City

Tochigi City in Japan is left with many traditional buildings, which form the historic townscape. The 2011 off the pacific coast of Tohoku Earthquake on March 11, 2011 and subsequent aftershocks caused damage to many of these traditional buildings. Only few data are available on seismic performance of these buildings at present. Therefore, in this paper, the researchers conducted study and survey relevant for these buildings. The following activities were taken place.

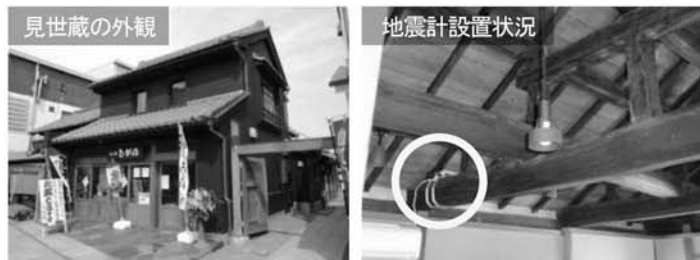
写真7 見世蔵の外観および地震計設置状況

見世蔵の地震応答性状を把握することを目的に、伝建地区内にある小山高専サテライトキャンパスの1階床上(下部)および隣接する見世蔵(平入り、差掛け屋根)の小屋組上(上部)に地震計を設置し、強震観測を継続して行っている。見世蔵の外観および地震計設置状況を写真7に示す。強震観測を開始してから2012年4月1日までに上部と下部で計22回の地震を観測(加速度記録)した。まずは、これらの上部と下部の加速度波形を周波数領域に変換し、伝達関数(パワースペクトル比:上部/下部)を求め1次固有周期を評価した。1次固有周期の推移を図19に示す。固有周期は、間口・奥行方向共に、観測を開始した当初から伸びるような傾向は見られず、数度の地震を経験した後も建造
