地震被害想定における建物損害額推定手法の検討

Study on the Amount of Damage Assessment for Buildings
in Earthquake Damage Prediction

高橋 純一

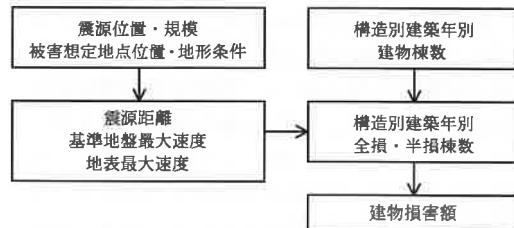
図1 地震被害想定フロー

本研究では内閣府防災部門が作成した、簡単な方法を用いた地震被害想定マニュアル¹⁾を参考に被害想定を行った。被害想定フローを図1に示す。

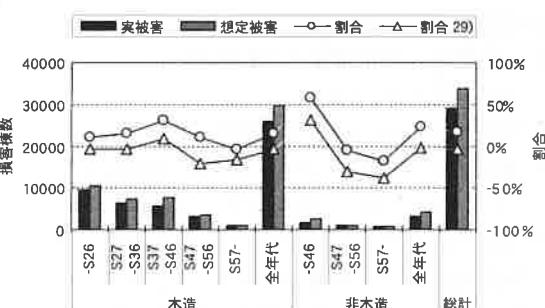
図4 建築年代別全損棟数（木造、非木造、全建物）

全損建物棟数 建築年別全損棟数の実被害と想定被害の比較を図4に示す。実被害と想定被害の棟数の割合は、木造で約15%、非木造で36%、全建物で約16%の差がみられた。

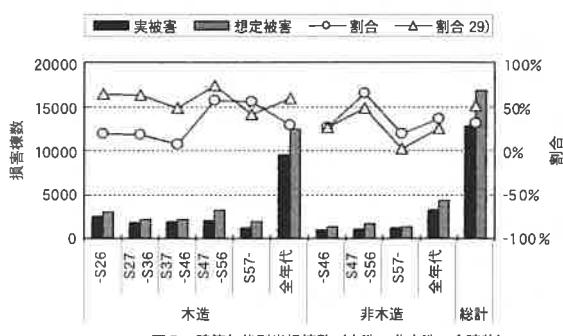
図5 建築年代別半損棟数（木造、非木造、全建物）

半損建物棟数 半損建物棟数の比較を図5に示す。木造はより実被害に近づく結果が得られたが、非木造はより差が生じる結果となった。これは、木造に比べ総棟数が少ないことが原因と考えられる。

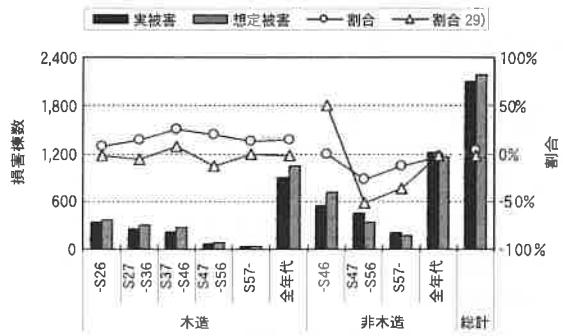
図6 建築年代別全損損害額（億円）（木造、非木造、全建物）

全損による建築年別建物損害額を図6に、半損による建築年別建物損害額を図7に示す。木造建物の全壊率マップ及び半壊率マップを実被害と想定被害を比較して図8、9に、非木造の同マップを図10、11に示す。

全損建物 実被害と想定被害の差は、木造建物では70億円(15%)、非木造建物では52億円(4%)を示している。

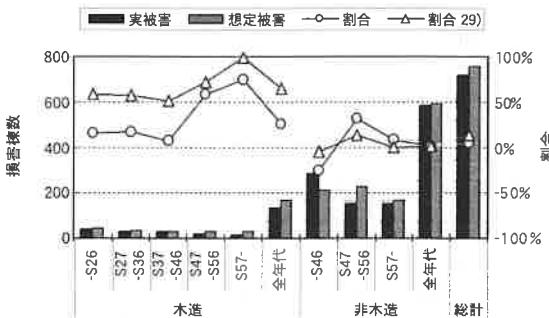
図7 建築年代別半損損害額（億円）（木造、非木造、全建物）

半損建物 実被害と想定被害の差は、木造建物では34億円(26%)、非木造建物では4億円(1%)を示している。

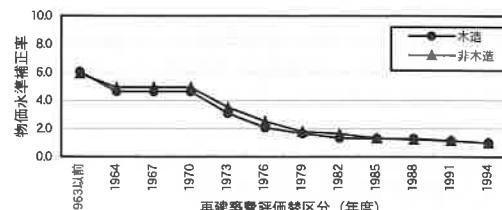
付図1-1 物価水準補正率

採用した物価水準補正率及び経年減点補正率を付図1-1、1-2に示す。物価水準補正率は、木造、非木造別に決られているが、両者の違いはほとんど見られない。経年減点補正率は、再建築費評点数において建物の損耗状況の評価に使用される補正係数である。木造とLS造の経年累点補正率はほぼ同じ値が定められており、図では重なって示されている。
